Betrifft: Vorschläge für Wegeteierungen 2010

Allgemeine Feststellungen und Vorschläge zur Ausbesserung bzw. Erneuerung von Gemeindewegen

(Aufstellung 2010 – von Alexander Miesen und Siegfried Meyer)

Schäden an den Gemeindewegen – Altgemeinde Manderfeld und Schönberg

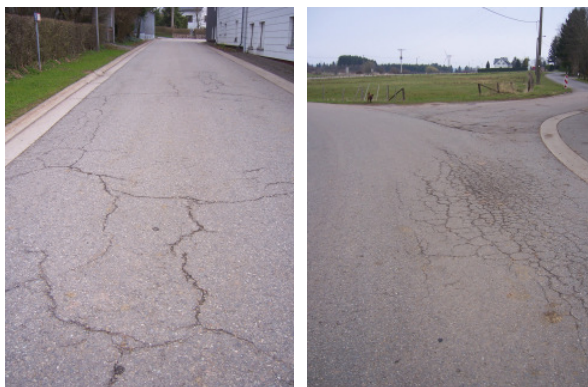
Die Fahrbahn der Ortsdurchfahrt ist an vielen Stellen gerissen, sodass Wasser ins Fundament eindringen kann. Eventuell könnte hier eine Schlammage gemacht werden.

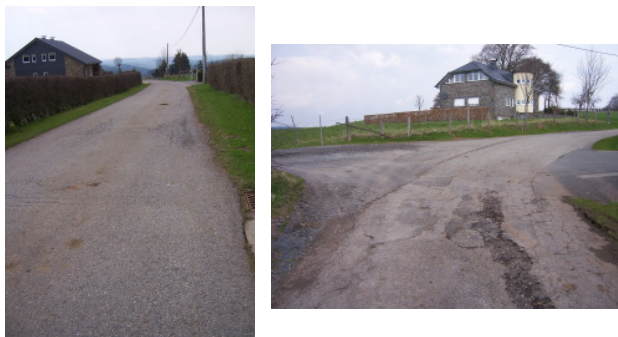
Der untere Teil der Ortsdurchfahrt, der seitlich nicht mit Bordüren befestigt ist, ist sehr schadhaft und sollte neu asphaltiert werden. Bei der Gelegenheit könnte die gesamte Kreuzung besser befestigt und mit asphaltiert werden, sodass der Winterdienst dort besser wenden kann.

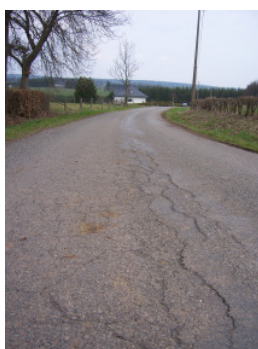
Die Ortsdurchfahrt Allmuthen ist ab dem in 2008 – 2009 erneuerten Teilstück in keinem allzu guten Zustand. Stellenweise sackt die Fahrbahn ab und Risse bilden sich. Mittelfristig sollte die Erneuerung dieser Straße fortgeführt werden (Teerung – Schlammage oder Asphaltierung). Besonders schlecht ist die Straße:

- Ab Haus Nr.3 bis Haus Nr.9
- Ab Buddhistenzentrum bis Haus Pflips
- Zwischen dem Buddhistenzentrum und Haus Christen

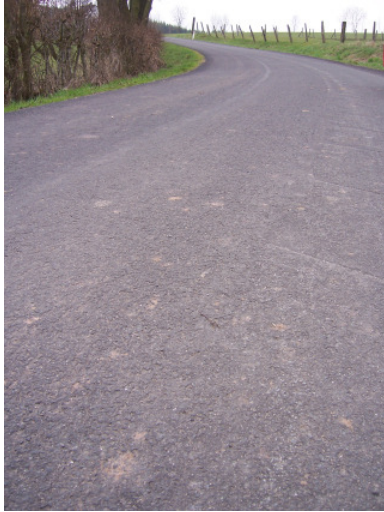
Leider hat auch der Schneepflug im erneuerten Teilstück seine Spuren hinterlassen (Rillen in der Fahrbahn)

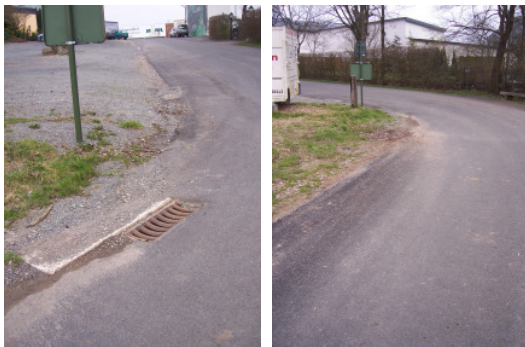
An dieser Stelle gibt es ein Problem mit dem Abfluss des Regenwassers. Der vorhandene Abfluss wird regelmäßig von Gestein zugeschwemmt, sodass in der Absenkung der Straße das Wasser stehen bleibt, was natürlich der Straße nicht gut tut und ebenfalls eine Gefahr für Verkehrsteilnehmer darstellt (besonders bei Frost).

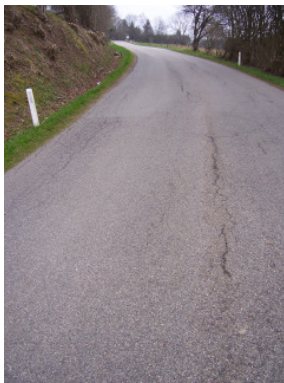
Auch die Fahrbahn der Ortsdurchfahrt Hüllscheid ist von Rissbildung betroffen, besonders das erste Teilstück von Berterath kommend bis zur Straße mit Betonbordüre. Der Übergang von einer zur anderen Straße ist ebenfalls schadhaft und müsste verdichtet werden.

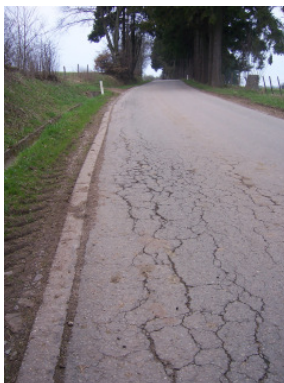
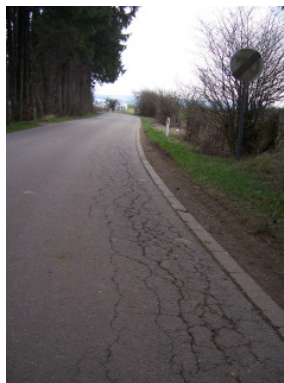
Auf dem ersten Teilstück aus Berterath kommend (bis zum Betrieb STACO) beginnen die Bordsteine (und damit auch die Fahrbahn) langsam aber sicher abzusacken.

An dieser Stelle möchten wir ebenfalls darauf hinweisen, dass verschiedene Verkehrsbeschilderungen gesäubert und stellenweise gar erneuert werden müssten (siehe Schild „70“ auf rechtem Bild).

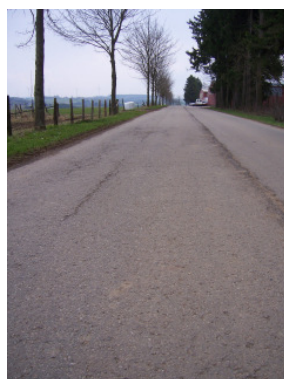
Auf dem zweiten Teilstück (ab dem Betrieb STACO bis nach Merlscheid) ist die Naht in der Mitte der Straße auf der gesamten Strecke gerissen. Die Fahrbahn ist auch sonst in einem schlechten Zustand. Hier besteht dringender Handlungsbedarf. Die Straße sollte komplett neu asphaltiert werden.

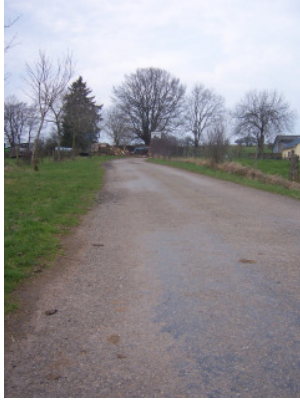
Der Weg durch Berterath (am Haus Erwin Thelen vorbei) ist in einem schlechten Zustand. Die abgesackten Stellen müssten ausgebessert und der Weg neu geteert werden. Hier ist Handlungsbedarf

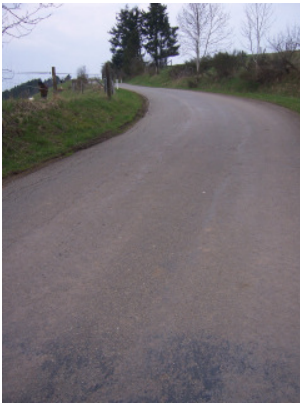
Der Weg hin zur Berterather Mühle ist ebenfalls mit Rissen durchzogen und sackt stellenweise ab. Ausbesserung und Neuteerung sollten ins Auge gefasst werden.

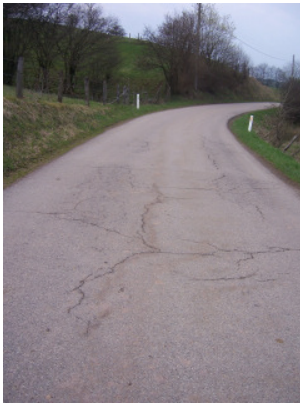
Auch Risse auf dem Weg zwischen Berterather Mühle und Afst.

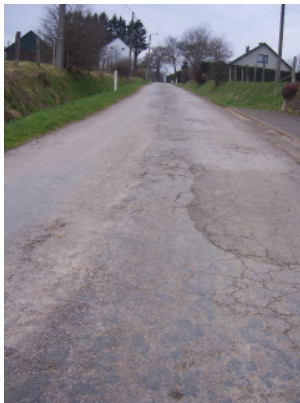
Die Ortsdurchfahrt Afst ist in einem schlechten Zustand. Sie sollte neu asphaltiert werden. Besonders schlecht ist das Teilstück zwischen der Kreuzung nach Berterath hin zum landwirtschaftlichen Betrieb Jenniges.

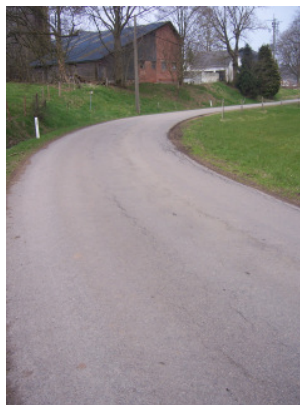
Doch auch der Rest der Ortsdurchfahrt ist bereits in Mitleidenschaft gezogen. Die Fahrbahn sackt links und rechts ab und Risse bilden sich.

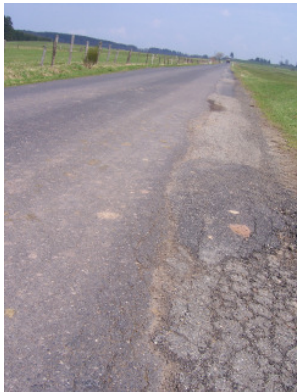
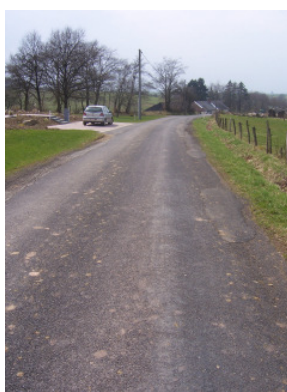
Auf der gesamten Strecke, bis zur Ortschaft Kehr, ist die Straße an beiden Seiten abgesackt und löcherig. Dies ist ziemlich problematisch.

Die beste Lösung wäre wohl das Anbringen einer Bordüre und anschließend den Weg neu zu asphaltieren.

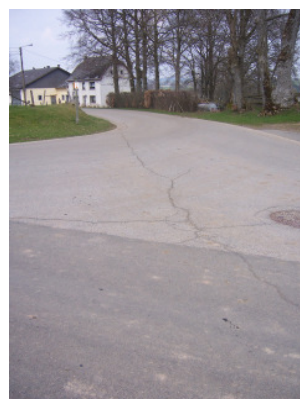
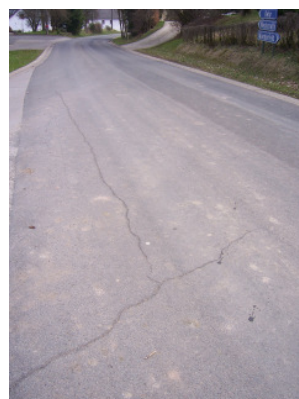
Kreuzung in Richtung Afst. Dieses Teilstück ist 2007 nicht mit Schlammage versehen worden. Angesichts der auftretenden Risse sollte dies nachgeholt werden.

Übrigens gibt es auf der in 2007 mit Schlammage versehenen Fahrbahn erneute Risse, wie auf dem Bild rechts gut zu erkennen. Dies fällt auch an anderen Stellen auf, an denen mit Schlammage gearbeitet wurde.

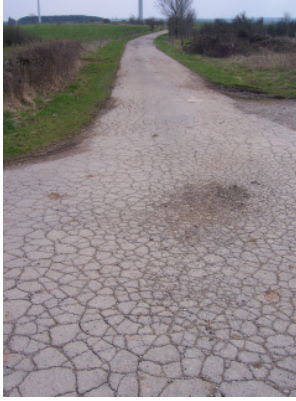
Feldweg in Richtung Rodt. Hier besteht dringender Handlungsbedarf, wenn dieser Weg erhalten bleiben soll. Eine Teerung wäre angebracht.

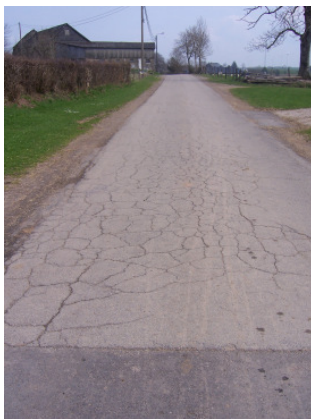
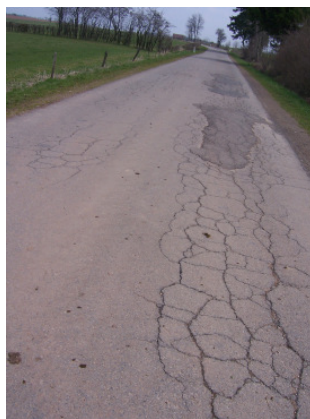
Ab dem Haus Nr.9 bis zum neuen Straßenteilstück ist die Fahrbahn besonders stark beschädigt. Hier ist Handlungsbedarf.

Wir schlagen eine Neuasphaltierung zwischen der neuen Straße in Richtung Krewinkel (mit Betonbordüre) und dem letztes Jahr erneuerten Teilstück in Weckerath vor.

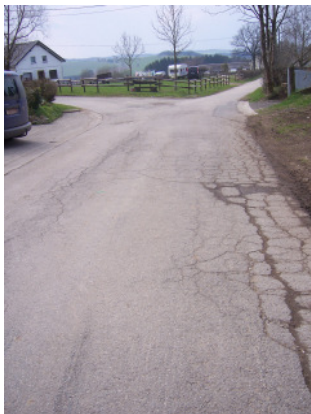
Auch der Weg in Richtung Architektenbüro Hess und der Nebenweg sind in keinem guten Zustand mehr. Seitlich sackt der Weg ab und es gibt Risse.

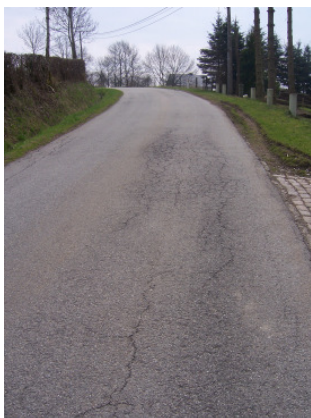
Auch der Weg „Weckerather Berg“ wird von mehr und mehr Rissen durchzogen.

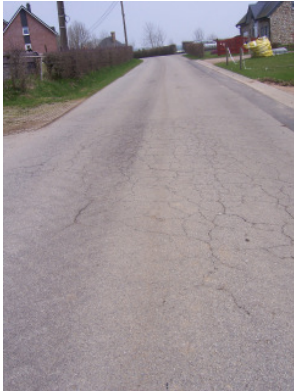
Risse im „Weckerather Weg“ in Manderfeld. Hier könnte neu asphaltiert werden. Eventuell auch Schlammage.

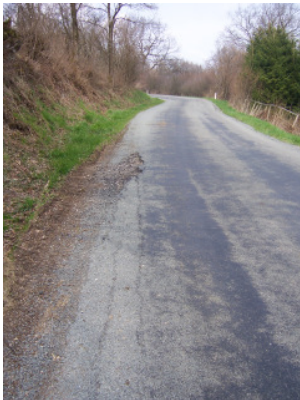
Weg nach Weckerath. Obwohl hier letztes Jahr neu geteert wurde, ist der Weg bereits jetzt wieder stark in Mitleidenschaft gezogen. An einer Stelle (auf dem Bild erkennbar) ist auch ein Stück aus der Fahrbahn ausgebrochen. Hier sollte nachgebessert werden.

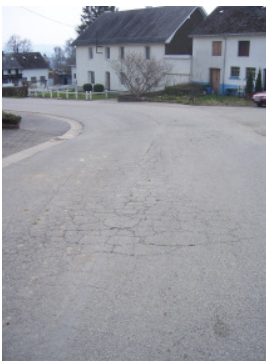
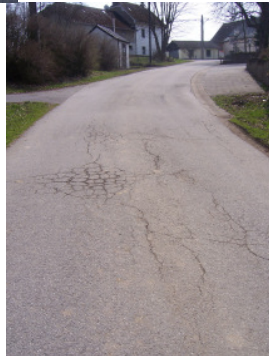
Auch hier zwei Wege in der Ortschaft Manderfeld, auf denen mehr und mehr Risse erkennbar sind. Weg „In der Hüll“ und Weg an der Kirche vorbei.

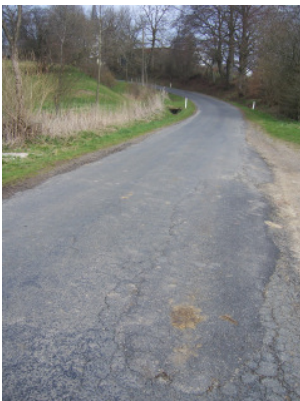
Der Weg „im Beimelisch“ ist ebenfalls stellenweise abgesackt und hat mehr und mehr Risse. Besonders schlecht ist das erste Teilstück aus Mandefeld kommend.

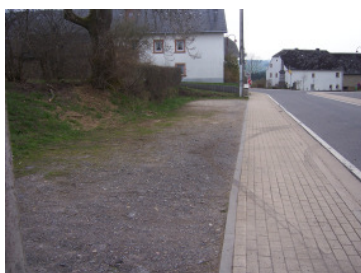
An dieser Stelle (gegenüber Eifeler Hof) gibt es einen viel benutzten Parkstreifen, der allerdings nicht sehr gepflegt aussieht. In Absprache mit den angrenzenden Eigentümern sollte man hier prüfen ob dieser Streifen nicht besser befestigt werden kann. Eventuell wäre hier auch ein sogenanntes wasserdurchlässiges Ökopflaster angebracht.

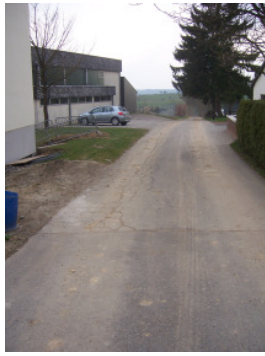
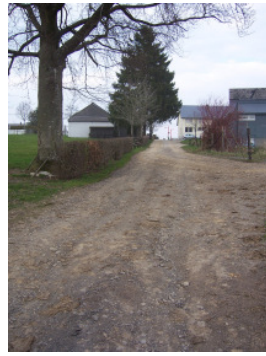
Weg entlang des Pfarrheims. Nach Abschluss der Arbeiten zum neuen Fußballplatz sollte hier eine Neuasphaltierung ins Auge gefasst werden, inklusive Parkplatz. Die Straße könnte auch ein Stück weit verlängert werden, bis hin zur Aufschüttung hinter den Tennisplätzen, damit diese später als Parkplatz genutzt werden kann.

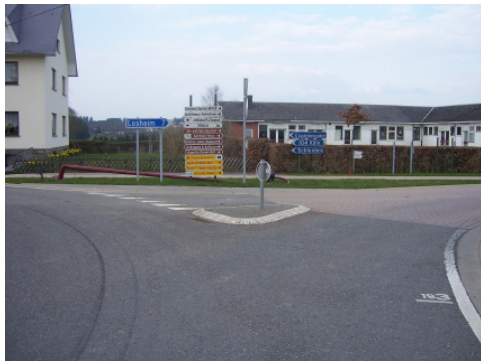
Am Kreisverkehr in Manderfeld ist ein Schilderwald entstanden. Hier sollte etwas mehr Ordnung entstehen und die alten Pfosten sollten verschwinden (auf dem Bild nicht zu erkennen: weiter rechts stehen noch mehr Schilder).

Ein Problem gibt es auch mit der Straßenbeleuchtung. Die Laterne wurde bereits zum zweiten Mal dem Erdboden gleich gemacht (LKW mit ausschwenkender Ladung). Dies kann eine Gefahr sein. Für die Anwohner ist es auf jeden Fall problematisch dort ein Auto abzustellen.

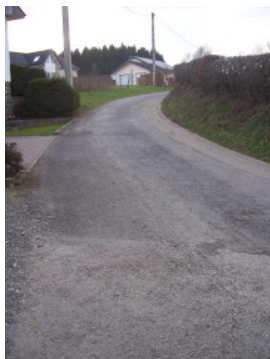
Weg hin zu Haus Perings, bei Dosquet. Der Weg könnte neu asphaltiert werden.

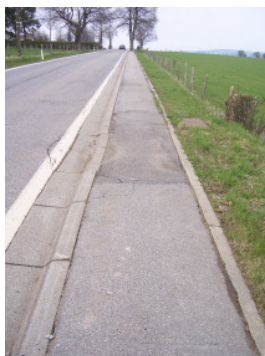
Auch nachdem 2009 bereits die schlimmsten Stellen am Bürgersteig zum Biert ausgebessert wurden (erstes Teilstück aus Manderfeld kommend), sollte man diesen weiterhin im Auge behalten. Der Bürgersteig ist zwar noch begehbar, aber mancherorts (wie auf dem Bild zu erkennen) nicht immer gut befahrbar (Kinderwagen, Rollstuhlfahrer, ...).

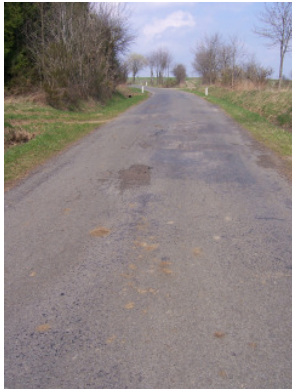
„Auf Meyerd“: Diese Strecke ist ebenfalls von Rissbildung und bereits von ersten Löschern betroffen. Zumindest stellenweise müsste diese Straße mit einer neuen Asphaltschicht (oder Teerung) versehen werden.

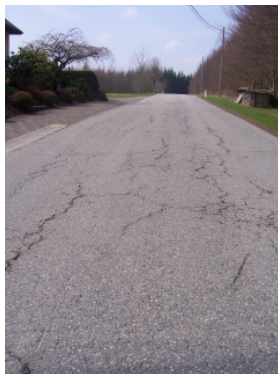
Weg Lanzerath – Buchholz: Das erste Teilstück von der Hauptstraße an bis zum neuen Straßenabschnitt (das mit Bordüre) ist von Rissen durchzogen und stellenweise gibt es Dellen (abgesackt). Sollte neu asphaltiert werden.

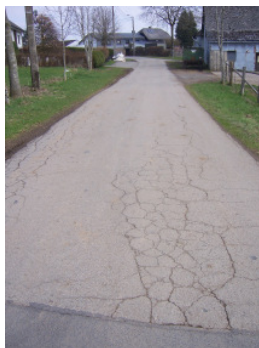
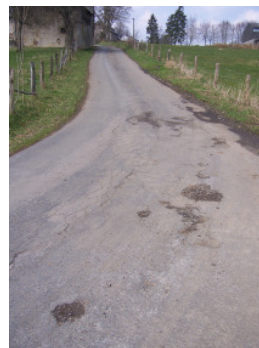
Verschiedene Wege in Lanzerath, um die Häuser Haas, Scholzen, Schür,... sind in keinem besonders guten Zustand mehr und werden wohl die kommenden Jahre erste Löcher bekommen, wenn dort nichts unternommen wird.

Neue Asphaltierungen würden dem vorbeugen. Der Kirchenbering könnte in einem Zuge mit asphaltiert und aufgewertet werden.

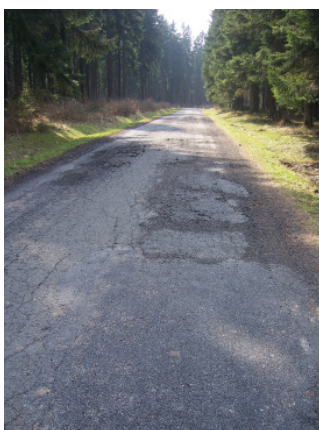
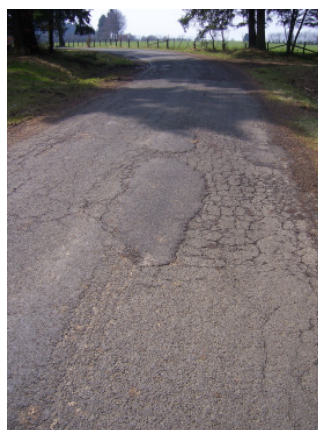
Der Verbindungsweg zwischen den Wegen Honsfeld-Buchholz und Honsfeld-Holzheim ist stellenweise in einem sehr schlechten Zustand. Dieser Weg wird derzeit natürlich als Umleitung wegen den Bauarbeiten am Weg Holzheim-Manderfeld stark genutzt. Eine Erneuerung für Herbst dieses Jahres sollte auf jeden Fall ins Auge gefasst werden.

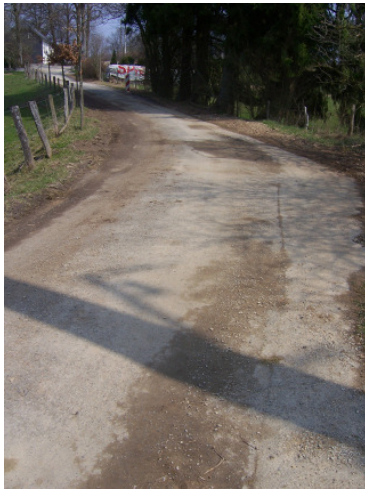
Die Ortsdurchfahrt und einige Nebenwege in Holzheim werden durch die momentanen Arbeiten stark in Mitleidenschaft gezogen. Eine Neuasphaltierung (und/oder Schlammage) verschiedener Wege sollte zumindest mittelfristig (nach Beendigung der Arbeiten) ins Auge gefasst werden.

Auch wäre eine Neuasphaltierung des Teilstücks zwischen der Ortschaft und dem Hause Knott angebracht, da diese Straße stellenweise stark absackt und gerissen ist (nach Beendigung der Arbeiten).

Des Weiteren schlagen wir die Weiterführung der Schlammage in Richtung Andler Mühle vor (Ortsdurchfahrten Holzheim, Medendorf und Eimerscheid).

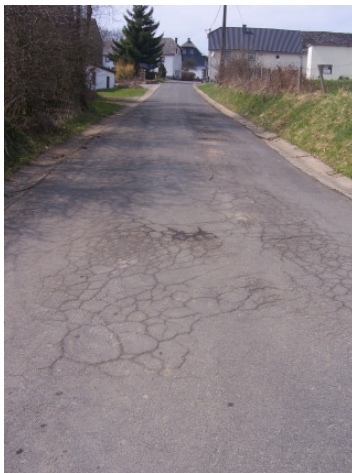
Auch dieser Weg in Richtung „Flins“ ist schadhaft und sollte neu geteert werden.

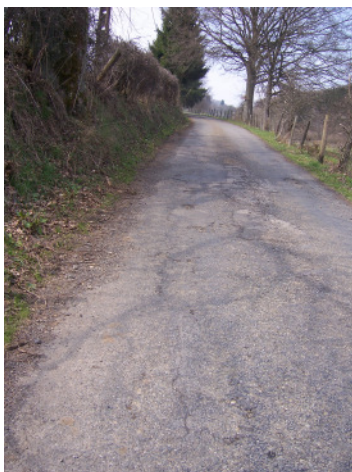
Der Weg von Medendorf bis hin zur Medendorfer Mühle müsste neu geteert werden. Dieser Weg weist bereits einige Schlaglöcher auf.

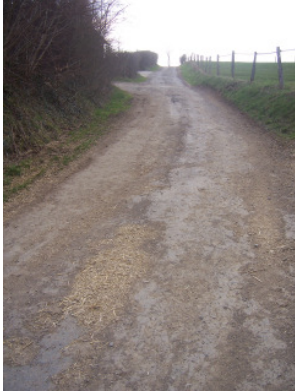
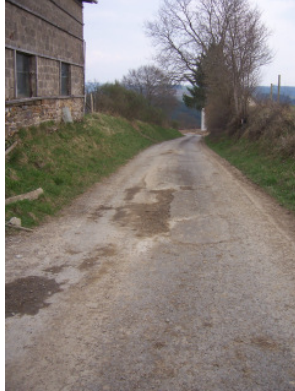
Weg an der alten Schule rauf (hinter Adler Paul). Der Weg ist in einem schlechten Zustand. Besonders das Stück in der Steigung (am Wegekreuz rechts). Hier müssten vor einer Erneuerung evt. Regenrinnen verlegt werden, damit der Weg nicht ausgespült wird.

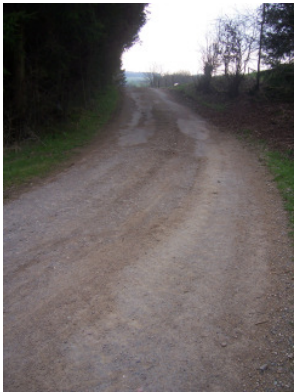
Der Weg zu den Zollhäusern hat auch schon seine besten Tage hinter sich und könnte neu geteert werden.
